Два примера применения «System IWK» (анализ гармоник)

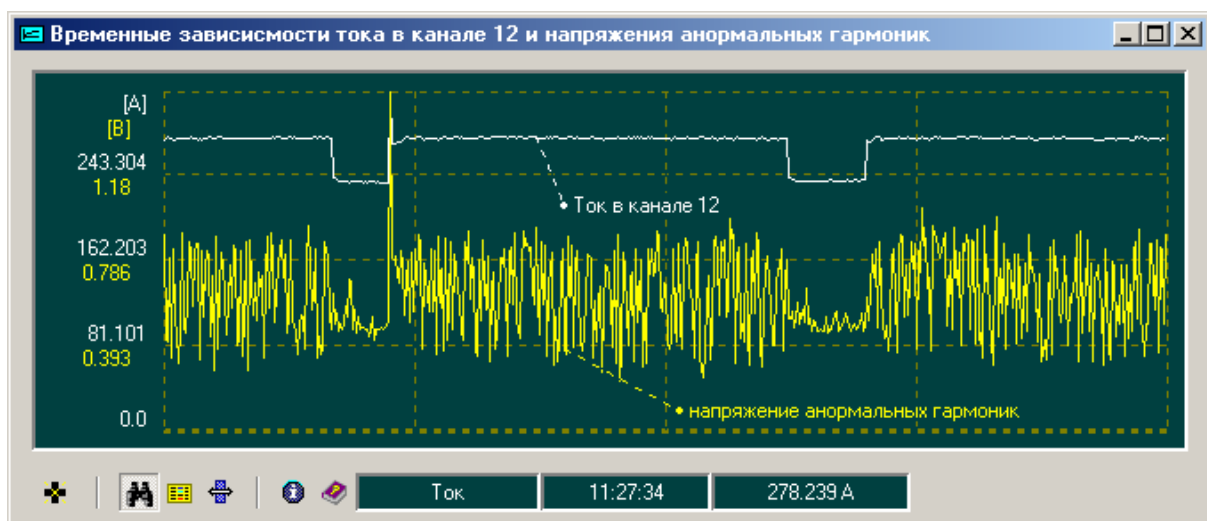
Непосредственно в ходе проведения измерений было замечено, что в некоторые моменты времени суммарное эффективное значение так называемых аномальных гармоник (некратных основной частоте сети) изменяет свое значение скачкообразным образом: кривая желтого цвета на нижеследующем рисунке.

Путем дополнительного наложения на график кривых изменения во времени эффективных значений токов в присоединениях было установлено, что падение указанного уровня происходит в моменты, когда отключается часть нагрузки в линии, регистрируемой каналом 12 прибора.

Так как относительное изменение тока на графике не соответствует относительному изменению уровня аномальных гармоник, был сделан вывод, что в линии канала 12 находится нагрузка, являющаяся непропорционально мощным источником указанных гармоник.

В результате был идентифицирован тиристорный преобразователь имевший дефект в системе управления (потеря симметрии управляющих импульсов).

После устранения дефекта сбои в работе инструментов не наблюдались.

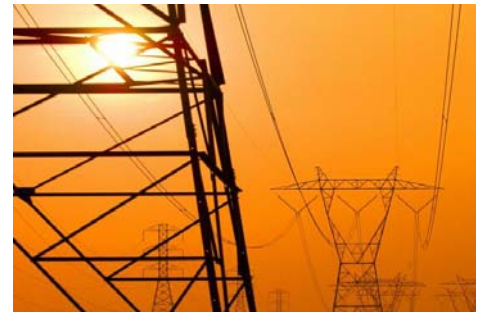
При проведении обследования одной из высоковольтных подстанций 500 кВ было обнаружено, что в нулевом проводе входящей воздушной линии имеет место непропорционально высокий уровень 11-ой гармоники.

После построения векторной диаграммы токов 11-й гармоники в фазах трехфазной системы токов, был идентифицирован несимметричный по фазам режим сети на этой гармонике.

Предварительный анализ сразу по ходу проведения измерений позволил установить две наиболее вероятные причины возникновения аварийной ситуации: стабильную несимметрию источника 11-й гармоники, находящегося в цепи прилегающей нагрузки и стабильную несимметрию фазных сопротивлений сети в районе частоты 550 Гц.
